Date : 16 juin 2024

RAPPORT DE D'INTERVENTION

2) DESCRIPTION SYSTEME EXISTANT

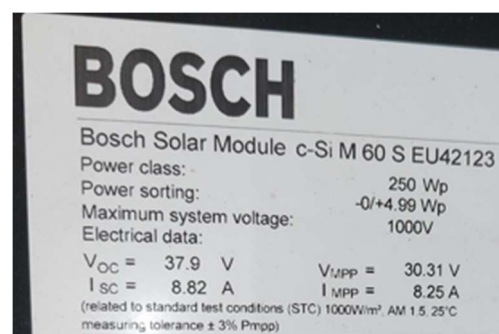
- Nbr : 18 panneaux solaires
- Raccorder en 2 strings (chaines) de 9 panneaux
- Marque Bosch Solar Module
- Modèle c-Si M60 S – EU42123
- Puissance de 250Wc
- 60 cellules en serie
- Dimension : 1m66*0,99m
- Soit un total de 4,5kWc
- Installation en système intégré au bâti
- Orientation : -10°
- Inclinaison : 18°

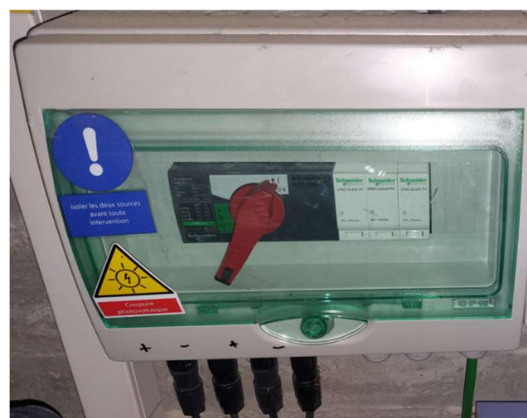
c. Coffret DC

- Parafoudre
- Sectionneur
- Entrées 2 strings de 9 panneau
- Raccord type MC4
- 1 sortie unique

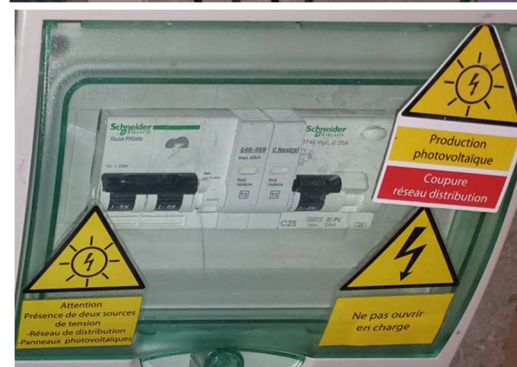
d. Coffret AC

- Disjoncteur différentiel 30mA (SI=super immunisé)
- Parafoudre

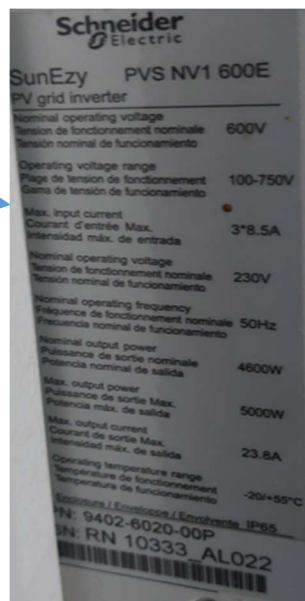
e. Onduleur

- Onduleur central
- Marque : Schneider
- Type : SunEzy
- Modèle : PVS NV1 600^E
- SN : RN 10333_AL022
- PN : 94026020-00P
- Puissance de sortie 4,6kW
- 3 entrées MPPT indépendantes
 - Plage tension DC : 100-750V
 - 8,5A max par entrées
 - Connecteur type MC3

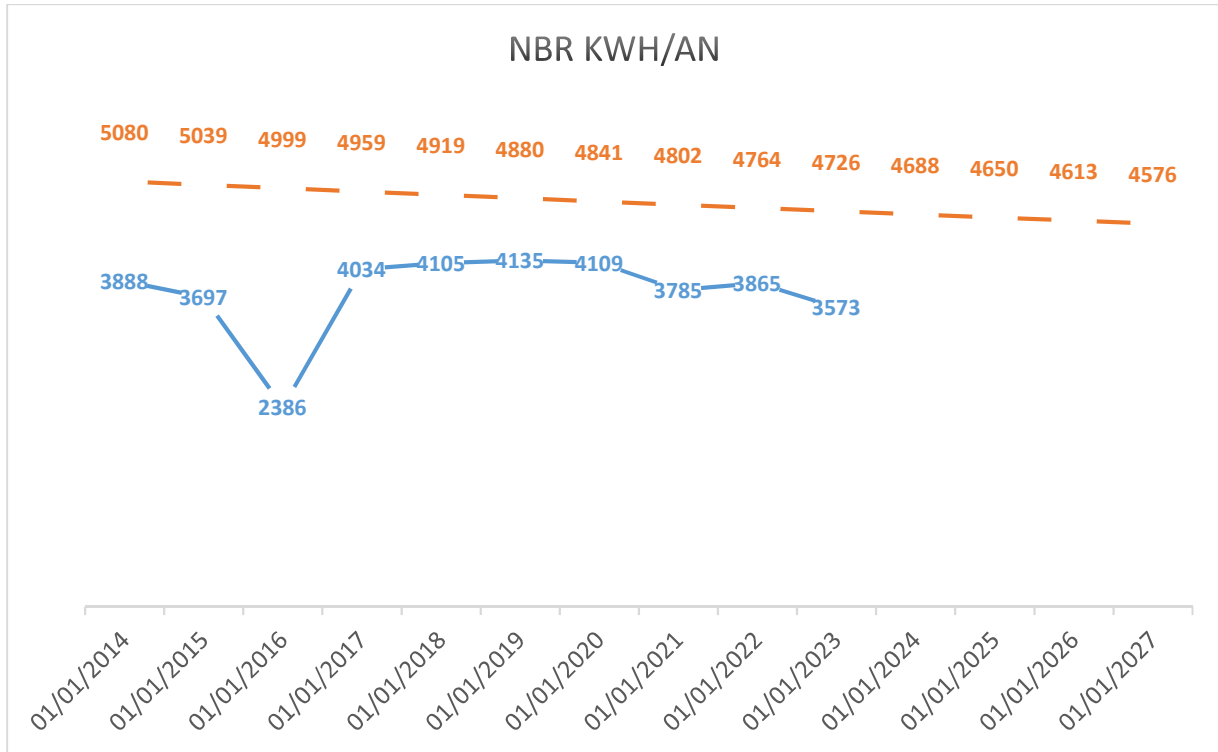
La production d'énergie annuel est bien inférieure aux attendus établi par l'intermédiaire de PVGIS de 5080kW/an sans prendre en compte la production d'énergie de l'éolienne (estimation de 0 à 1200kWh/an).

Au regard de la production annuelle, de l'évolution dans le temps, du masque proche et des relevés technique, j'émet l'hypothèse qu'il s'agit d'une centrale de 4kWc seulement. Cette hypothèse me rapproche de l'estimation établi par PVGYS de 3820kWh/an.

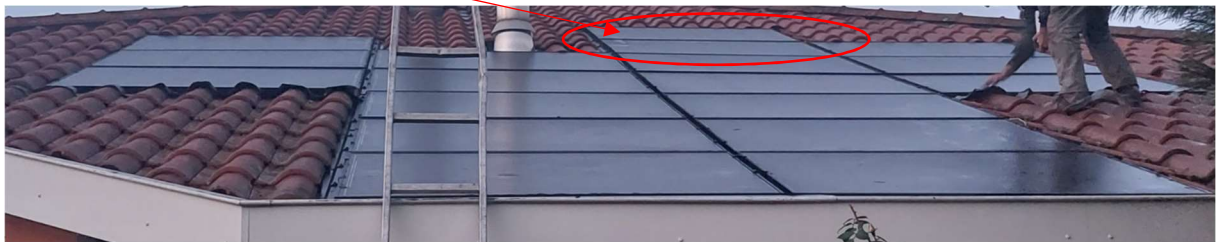
D'après les mesures, il semblerait que 2 panneaux ne sont pas connectés aux strings. Cette information sera à confirmer lors de la dépose des modules photovoltaïque.

Il pourrait s'agir des panneaux suivant en raison de leur intégration non-symétrique avec le reste de l'installation :

- L'un des panneaux a été déplacé lors de la création de la cheminé ? les raccords n'ont pas été repris correctement.
- Ou simplement jamais traité dans l'installation.

Cependant le résultat est que la puissance DC est de seulement 4kWc et donc une production annuel théorique réduite à 3799kwh/an (ou 4482kwh/an sans le masque proche après suppression de l'arbre)

Lors de l'intervention de dépose, l'ensemble des panneaux étaient raccordé. Cette hypothèse n'est pas confirmée.

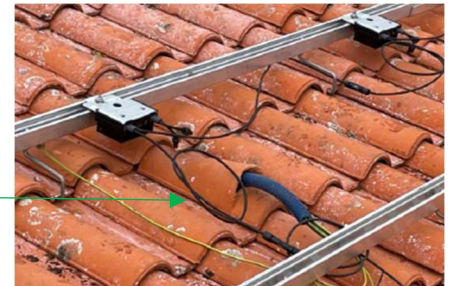
- Fourniture des systèmes de fixation (sous ETN) de marque ESDEC
 - Etablir le calepinage + validation avec le couvreur
 - Prévoir 2 tuiles chatières pour passage de câbles par le couvreur
 - Modèle de tuiles à confirmer ? (Type de crochet)
 - **L'implantation et l'installation est la charge du client**

Livraison matériel effectué le 08/06/2024

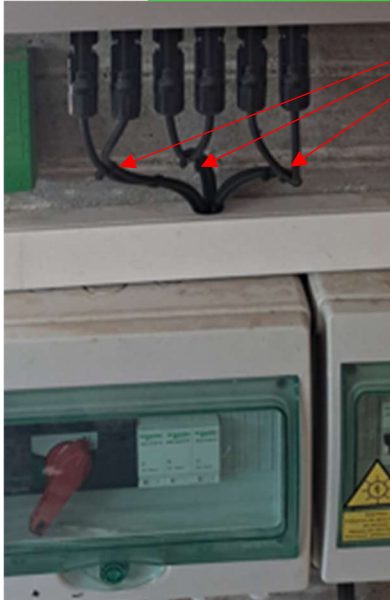
- o Création des bretelles entre le coffret DC et les entrées MPPT 1, 2 et 3 de l'onduleur.

Intervention réalisé le 14/06/2024
